長期材齢コンクリートの調査研究

(21 旧福井市外電話局及びIKビル)

Investigations of Two Reinforced Concrete Buildings

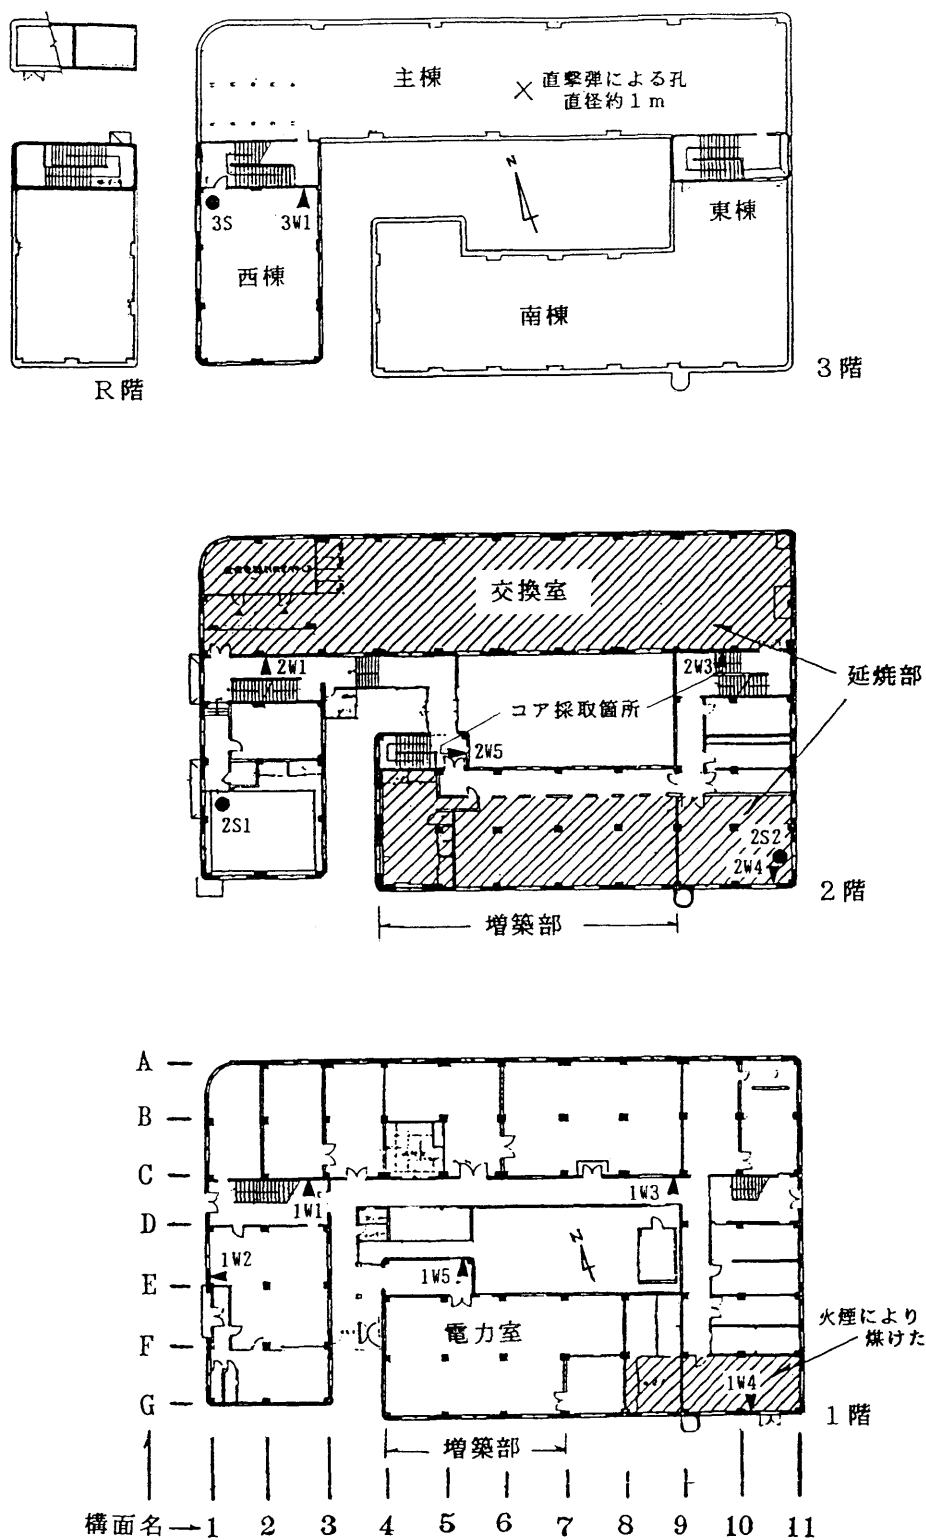
図1.1 各階平面図

以下説明の都合上建物を主棟、東棟、西棟、及び南棟に区分する（図1.1参照）。なお主要構面を図1.1のように名付けておく。

昭和20年 7月19日 空襲で主棟中央部に直撃弾を受け、屋根スラブに直径1mの穴があいた。このため2階交換室は全焼した。2階南棟も類焼した。その他の被害範囲を図1.1に示す。

図1.1に示すように、壁10箇所、床スラブ3箇所より直径10cmのコンクリートコアを採取した。このうち 2W2 のコアには鉄筋が含まれている。コンクリートの充填不良のため途中で折損したり、あるいはコア切り出し中鉄筋に遭遇したため中断したものが3本ある。

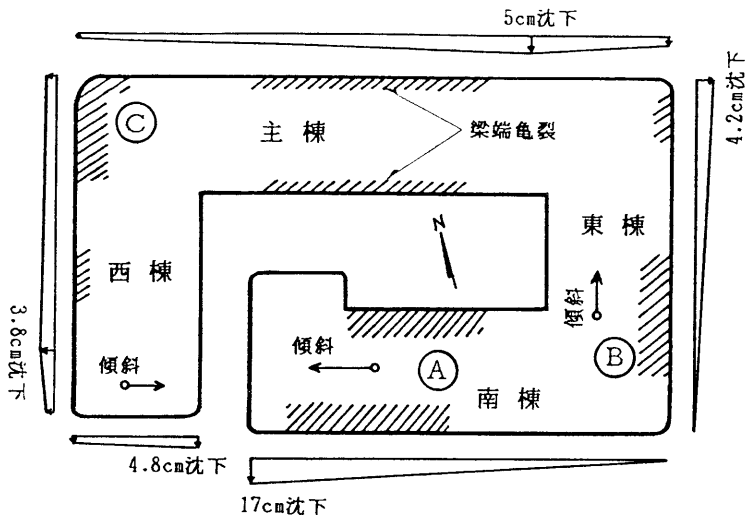
図1.2 建物変形概要

建物の47箇所の高低差を測定した結果を要約すると次のようである（図1.2参照）。

不同沈下は増築部が大半を占めている南側において最も著しく、東南隅（G-11）を基点として西方に移るに従い徐々に沈下量が大きくなり、西端（G-4）では17cmの沈下を生じている。

東棟は北へ進む程沈下しており東南隅を基点としてC-11では4.4cmの沈下が見られる。

主棟は東西に長く、東南隅基点に対して全体として約3cm沈下した上、東へ進む程更に沈下し、A-8では約2cm（基点に対し5.2cm）の差を生じている。

西棟では、全体として3.5cm程沈下している上に、東側の相対沈下約1cmが生じているものと見なされる。

なおタイル仕上げ面の凹凸は約3mm見られるので、測定値が $3/1700=1.8/1000$ 以上を示した場合を傾斜と見なした。測定結果によると、南棟は西方へ約 $2/1000-3/1000$ 、パラペットまでの

地上高13.6mに換算して3-4cm、東棟は北方へ約3/1000 すなわちパラペット高に対して4cm、西棟南部は東方へ1.2/1000 軒高15.2mに対して約2cm程度傾いていると見なされる（図1.2矢印参照）。これらの事実は前述の不同沈下の様相を裏づけるものである。

- 1) コンクリートコアの圧縮強度は全体として (167±63) kgf/cm²であり、設計基準強度の期待値は 104kgf/cm²である。この値は地震時を対象として壁体コアだけにもとづくと 86kgf/cm²を想定すべきである。なおコア採取の状況からコンクリートの充填不良部が可成り存在すると推定されるので建物全体の値はさらに低い恐れがある。なお、鉄筋は 9φだけの調査結果ではあるが SR24 の品質に該当する。
- 2) 戦災や震災で可成りの構造的損傷を受けている。すなわち建物に生じた不同沈下は、南棟では西部で約17cm、東棟では北部で4.2cmである。主棟では全体が約3cm沈下した上、東部はさらに2cm沈下している部分もある。西棟では3.5cm沈下した上、さらに東側は約1cm沈下している(図1.2参照)。またこれらと関連する建物の傾斜も測定された。

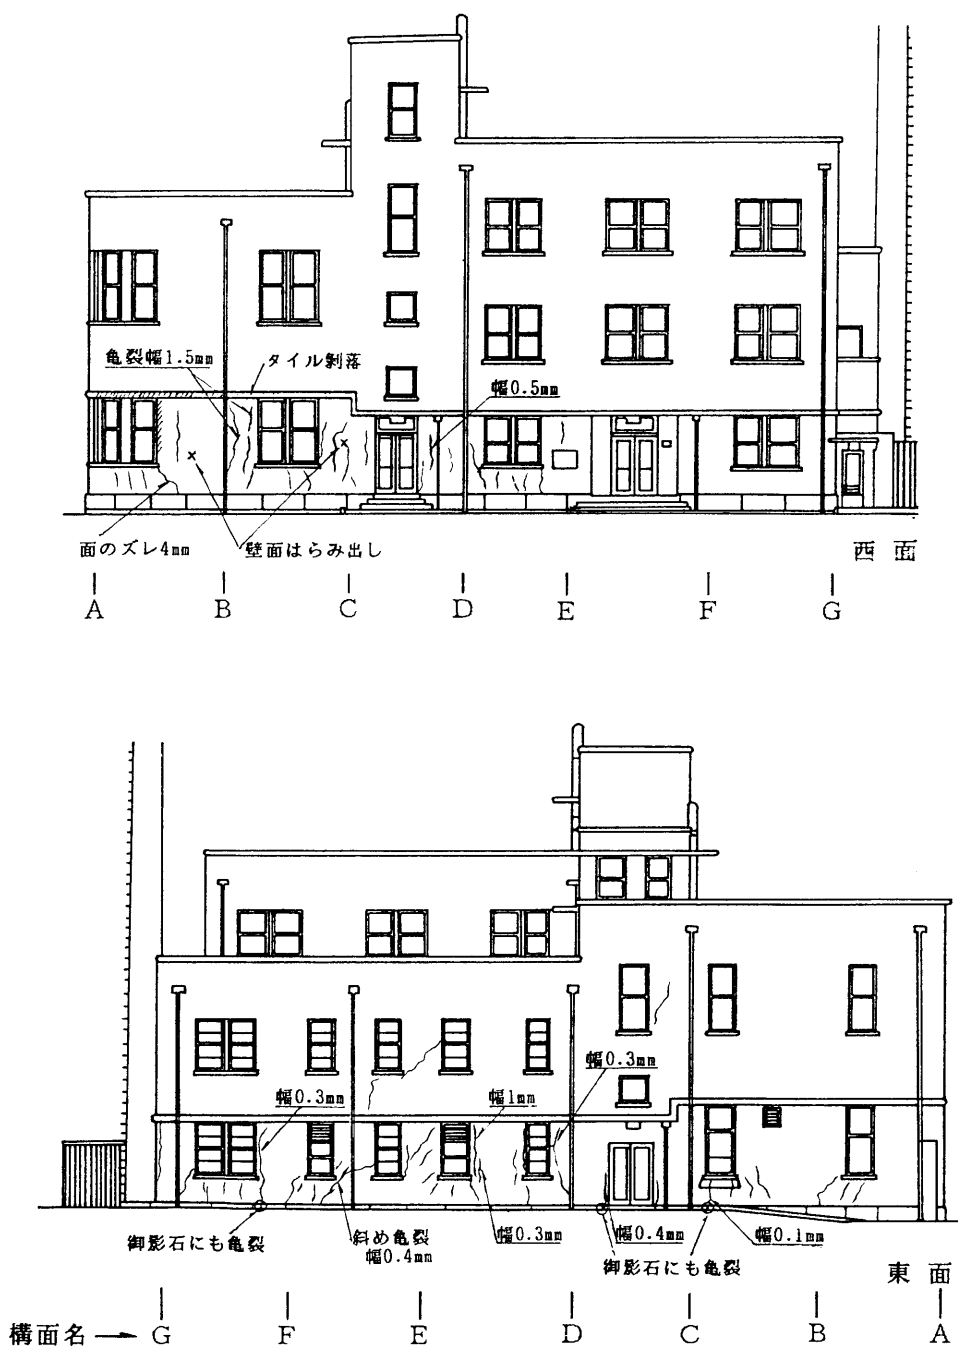
図1.3 損傷の分布

A-B 窓下の斜め亀裂にはコーキングが施されているが、この亀裂の両側ではタイル面の段差が4-5mm 生じている。すなわち北側下の壁に対し南側の壁ははらみ出しており壁面は崩壊寸前の状態にある（図1.3参照）。

図1.3に示すように幅0.4mmの斜め亀裂は、北方上方へ向かって2階まで進展している。これは、前述の不同沈下及び傾斜を裏づけるせん断亀裂である。

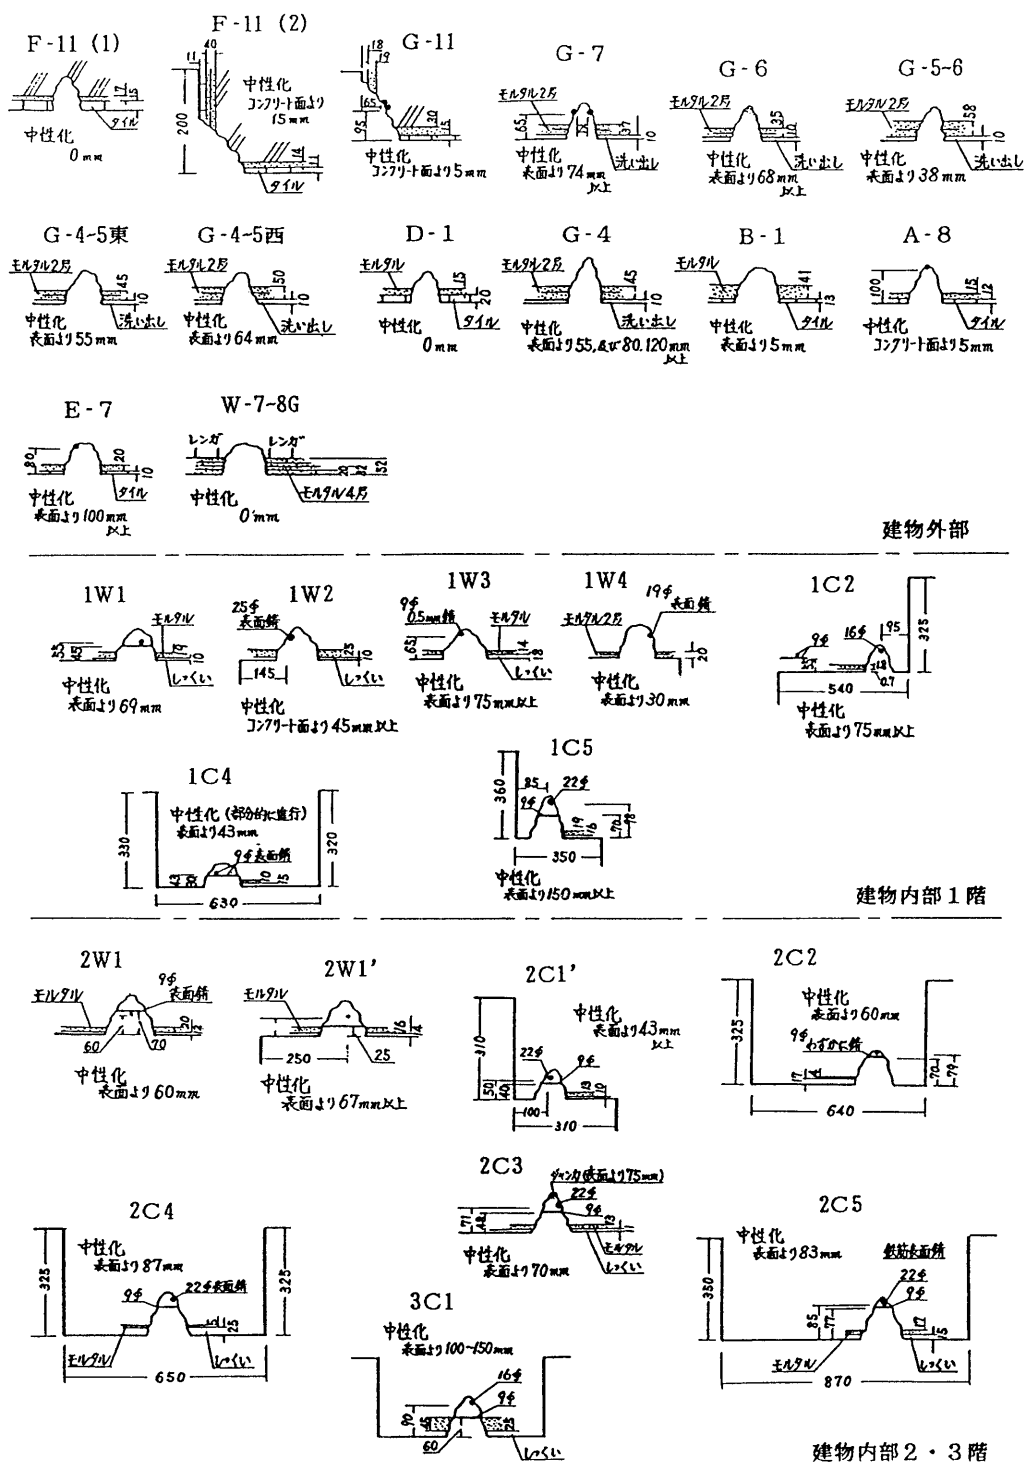
図1.4 はつりと中性化試験結果

調査部分のスケッチを図1.4に示す。

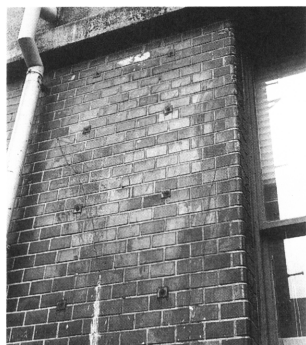
1 階タイル貼部に見られる亀裂部分はコーキングが施されている。西側 B-1, C-1 部分の壁は外側にはらんでいて、その剥落防止にボルトでつなぎ工事がなされている（写真3参照）。

写真3 西面のひび割れとタイルの剥落防止用ボルト

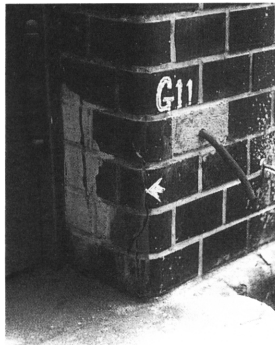
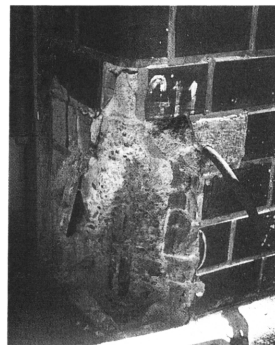
本館のタイル仕上げ部ではコンクリート中性化深さは 5mm程度以下で極めて少ない。もつともジャンカ部では0-8cmとなっていたり、F・11、G・11の脚部の亀裂を生じている部分では 1.5-2.5cmに達している。G・11のように縦ひび割れの生じている部分の鉄筋 2-16φ は、下部6cm程は約0.5mm厚が腐食している (写真4,5参照)。このことから亀裂の項で述べた窓周辺に見られる縦ひび割れ部では鉄筋の発錆膨張が懸念される。

写真4 南棟東部出入口
縦ひび割れ幅2mm

写真5 鉄筋2-16φは表面0.5mmが腐食している。

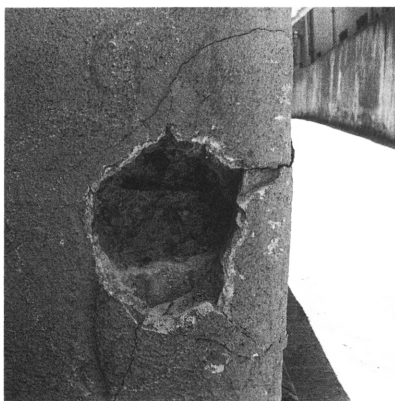
鉄筋を観察した3例のうち2例は表面に赤錆が生じており、更に残りの1例 G・4脚部では9φ鉄筋の表面2mm厚が腐食膨張し、健全部は細っている（写真6参照）。

写真6 増築部南西角の鉄筋の腐食
(腐食のため鉄筋は細っている)

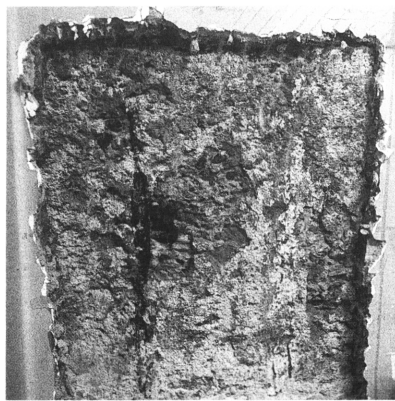
壁・柱はモルタル下地の上にシッキイ塗り仕上げをしたものが殆どである。調査箇所は建物全体に対して均等に分布せしめるように配慮した上で調査可能な場所を選んだ。それら15箇所の中性化深さは仕上げ表面から3.5-10cmに及んでいる。このうち中性化が内部鉄筋の位置に達したり、あるいは更に深く進行しているものは12例で、いずれも鉄筋には錆が生じ、著しい場合は表面の1-2mmが腐食してボロボロになっている（写真7参照）。鉄筋の錆がわずかで健全と見なされるのは3例にすぎない。

写真7 食堂西面壁鉄筋の腐食

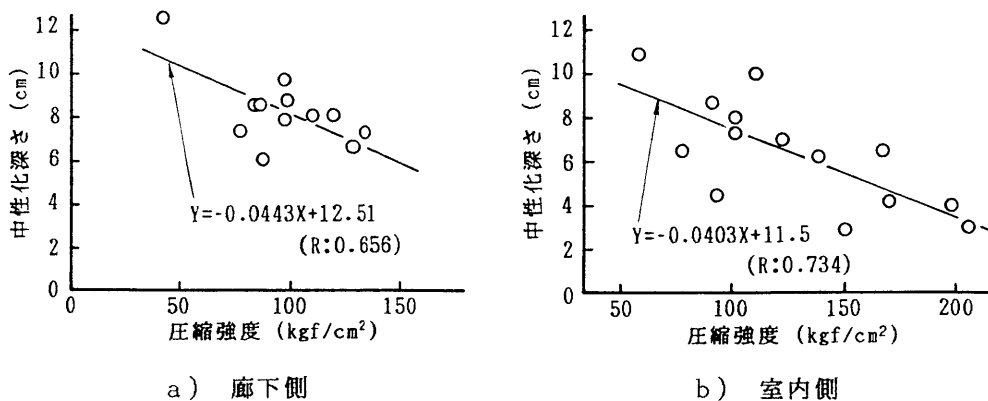
図2.1 コンクリートコアの圧縮強度と中性化深さ

中性化深さとコンクリート圧縮強度の関係を廊下側と室内側それぞれについて図2.1に示す。

圧縮強度の大きい場合程中性化深さは小さくなる傾向が認められる。本例の場合圧縮強度10 kgf/cm²の増加に対して中性化深さは4 mm程度減少する傾向となっている。この傾向の度合は経過年数、コンクリートの材質、環境条件などの影響を受けるものと考えられる。
